Visier geschmolzen

Gefahren im Innenangriff durch extreme Hitze und undurchdringlichen Rauch – Schutzausrüstung rettete Trupp das Leben.

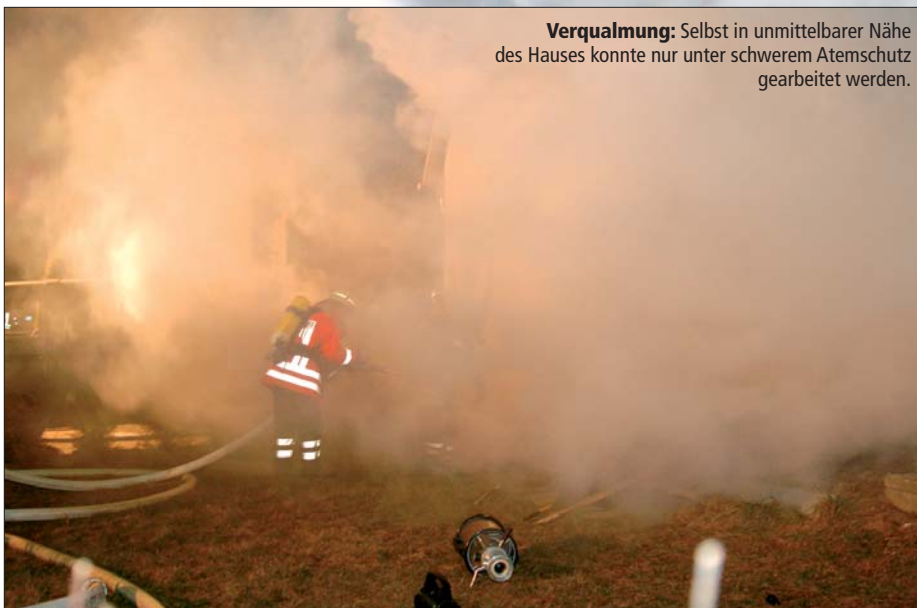
Verqualmung: Selbst in unmittelbarer Nähe des Hauses konnte nur unter schwerem Atemschutz gearbeitet werden.

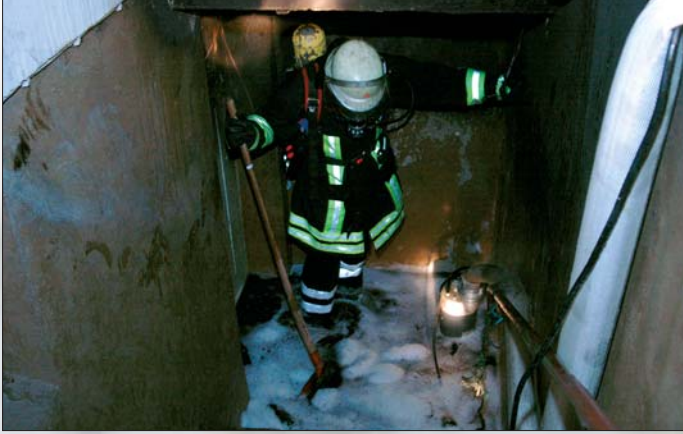
Durchzündung: Einziger Angriffsweg war die Kellertreppe. Der Angriffstrupp spürte den plötzlichen Temperaturanstieg von unten und konnte noch rechtzeitig flüchten.

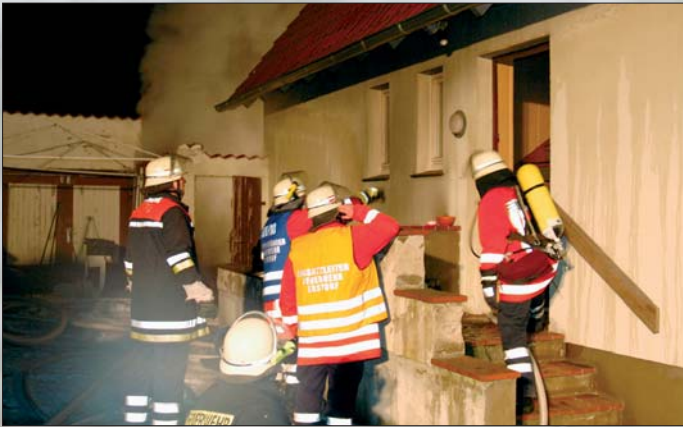
Schutzrohr: Der Einsatzleiter postierte einen Trupp an der Kellertreppe im Haus, um hier eine Ausbreitung der Flammen zu verhindern.

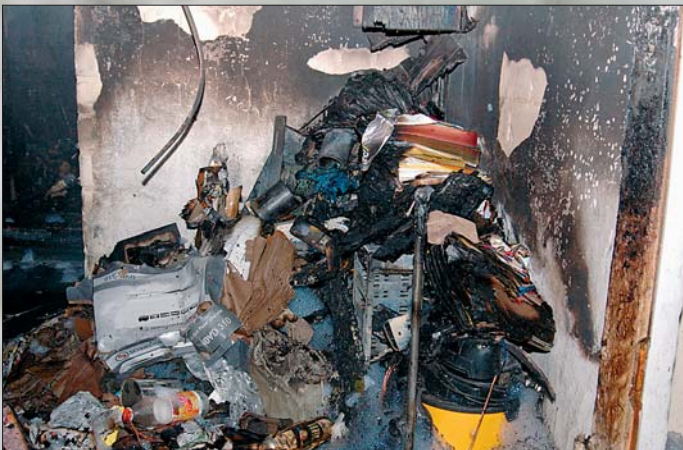
Ausgebrannt: Massenhaft Tonträger aus Kunststoff und die Schalldämmung in den Wänden des Studios verbrannten mit hohen Temperaturen und enormer Rauchgasentwicklung.

Erst nach über einer Stunde war das Feu-er im rund 3 m x 4 m großen Musikstudio unter Kontrolle. Die Studiotechnik sowie Unmengen von Tonträgern – CDs, Schall-platten, Kassetten – und die etwa 15 cm dicke Schalldämmung des Raumes gaben dem Feuer immer wieder ausreichend Nah-rung. Die Holztafelung der Wände, die die Schalldämmung abdeckte, war zu fast 90 Prozent heruntergebrannt oder zusammen-gestürzt.

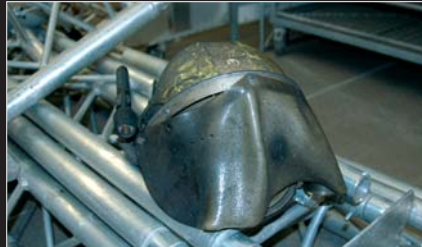
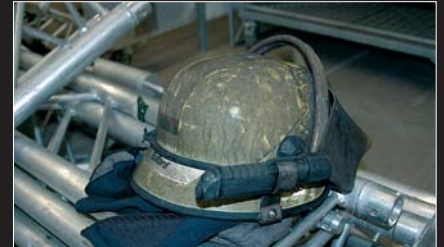
Schutzausrüstung: Zur Schutz-ausrüstung gehören Kopfschutzhaube, Holländertuch, Feuerweherschutzhelm und Schutzhandschuhe. Der Helm selbst verfärbte sich nur, das Visier jedoch ist durch die starke Wärme-beeinflussung verformt. Die Kopf-schutzhaube und/oder das Holländer-tuch schützten den Angriffstrupp opti-mal vor Verbrennungen.

Auch ein zweiter Innenangriff musste nach kurzer Zeit abgebrochen werden. Die Hitze hatte so zugenommen, dass das Visier am Helm eines Kameraden – siehe Foto – sich schlagartig eintrübte und verformte. Durch wechselnde Farben im Rauch und pulsierende Wolken gewarnt, rief der Einsatzleiter den Trupp zurück – gerade noch rechtzeitig, bevor es kurz darauf zur ersten Durchzündung im Keller kam.

Nur die erweiterte persönliche Schutz-ausrüstung, wie Kopfschutzhauben, Hol-ländertuch, Schutzhandschuhe, Überhosen etc. bewahrten einen vorgehenden Trupp vor schweren Verbrennungen. Der Trupp trat gerade den Rückzug wegen der Durch-zündungsgefahr an, als die Hitze im Keller-gang plötzlich erheblich anstieg. Das Visier des Helms vom Angriffstruppführer wurde dabei stark in Mitleidenschaft gezogen. „Wir legen großen Wert auf die persönliche Schutzausrüstung jedes Kameraden, vor allem auch auf das richtige Anliegen im Ein-satz“, so Einsatzleiter Marzowka. „Der Feu-erweherschutzhelm des Kameraden ist noch in Ordnung, nur das Visier ist stark ver-formt!“
